Zwei-Bad-Reinigungssystem im Kunden-Einsatz

Für hohe Restschmutz- anforderungen gerüstet

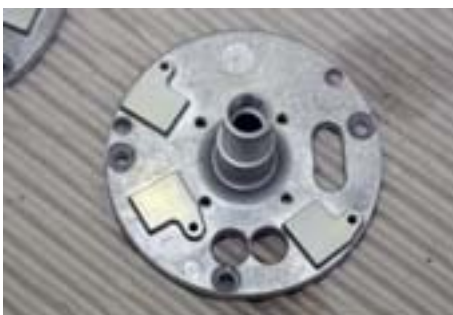
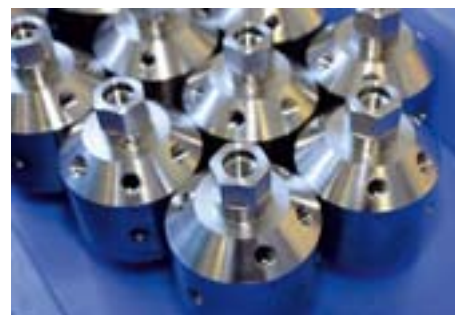
Die meisten der bei Braun in der Elba zu reinigenden Werkstücke weisen eine sehr komplexe Geometrie mit zahlreichen, unterschiedlich großen und tiefen Sackbohrungen auf

Alle bei Braun mechanisch bearbeiteten Werkstücke werden, sofern es ihre Größe zulässt, in der Elba gereinigt. Die mittels Fünf-Achs-Bearbeitung hergestellten Werkstücke weisen zum Teil sehr komplexe Geometrien mit zahlreichen, unterschiedlich großen und tiefen Sackbohrungen auf. Ihr Umfang reicht von einem Durchmesser von drei Millimetern bis hin zu einem Durchmesser von 140 Millimetern bei einer Höhe von 400 Millimetern. Zu 70 Prozent sind die Teile aus Aluminium, zu 25 Prozent aus Edelstahl. Die verbleibenden fünf Prozent entfallen auf Kunststoff, Messing und nicht rostende Stähle. Die Werkstücke weisen mittlere Verschmutzungen in Form von Ölen, Emulsion und Spänen auf. „Noch haben wir keine Kunden, die Restschmutzforderungen stellen, auch wenn immer häufiger nach der Reinigung gefragt wird. Außerdem werden die Aluminiumteile nach der Reinigung gebeizt und eloxiert. Auch deshalb haben wir kein Problem mit Restschmutz“, so Manfred Braun.

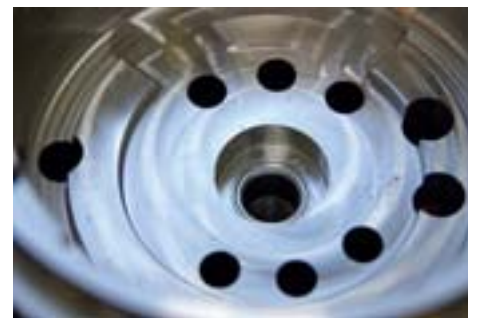
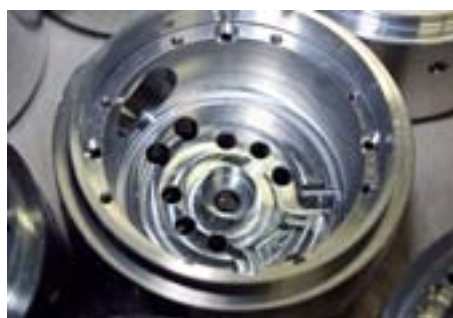
Zu 70 Prozent sind die Teile, die bei Braun in der Elba gereinigt werden, aus Aluminium
